EDIFICI 45040-45050-45060 - Palazzo Avanzini

Via XXIV Maggio, 27-29-31- Gargnano (BS)

RILIEVO MATERIALI CONTENENTI AMIANTO E FIBRE ARTIFICIALI VETROSE

RELAZIONE TECNICA

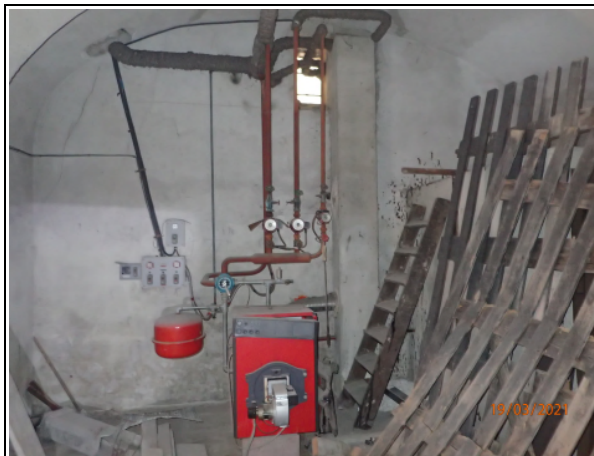
Figura 2.1: locale CT - caldaia del 1994

- Al piano terra nel locale CT la caldaia è del 1994 e, a vista, non presenta materiali riconducibili all'amianto; Nello stesso locale il canale in fibrocemento dismesso a terra **NON CONTIENE AMIANTO** (rapporto di prova dell'analisi di laboratorio n. 2419/3/21 in allegato).

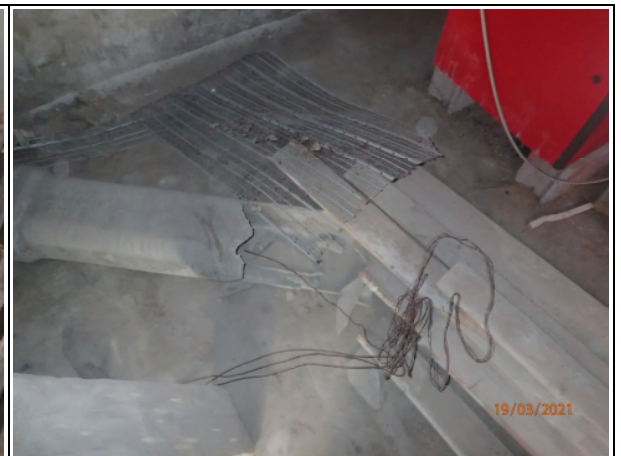
Figura 2.2: locale CT - canale in fibrocemento

Identificazione: UNIMI/Avanzini/MCA03 - Frammento canale fibrocemento - Piano terra - Locale caldaia
Provenienza: Villa Avanzini - Gargnano (BS)
Data prelievo: 19/03/2021
Data ricevimento: 19/03/2021
Categoria merceologica: Amianto e Fibre Minerali Artificiali
Descrizione del campione: Materiale cementizio di colore grigio
Imballaggio: Sacchetto PE con chiusura a pressione
Prelevato da: Tecnico SILEA
Procedura di campionamento: VDI 3866 Parte 1:2000
Rapporto di campionamento: n.292 del 19/03/2021

Parametri	UM	Esiti	Incertezza	Limiti	Inizio e fine prova
Amianto (identificazione qualitativa) DM 06/09/1994 SO GU n.288 10/12/1994 All.3				-	
Asbesti	---	non rilevati		-	19/03/21 - 22/03/21
Amianto (analisi quantitativa) VDI 3866 Parte 2:2001				-	
Amianto totale	%	<1,0		-	19/03/21 - 22/03/21

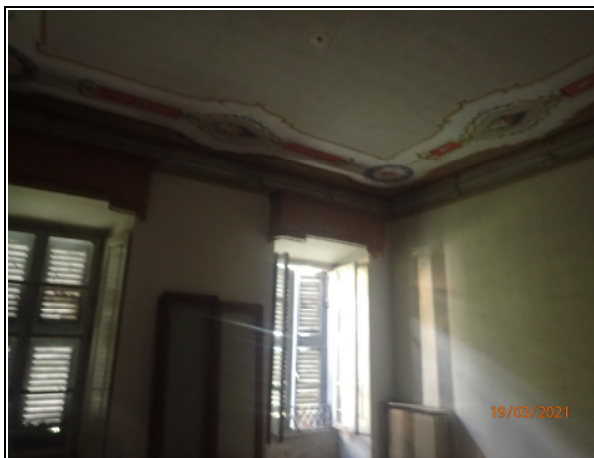
Figura 2.3: piano primo intonaco solaio

- Al piano primo l'intonaco, analogo a tutto l'edificio, **NON CONTIENE AMIANTO** (rapporto di prova dell'analisi di laboratorio n. 2419/1/21 in allegato).

Identificazione: UNIMI/Avanzini/MCA01 - Intonaco solaio - Piano 1
Provenienza: Villa Avanzini - Gargnano (BS)
Data prelievo: 19/03/2021
Data ricevimento: 19/03/2021
Categoria merceologica: Amianto e Fibre Minerali Artificiali
Descrizione del campione: Intonaco
Imballaggio: Sacchetto PE con chiusura a pressione
Prelevato da: Tecnico SILEA
Procedura di campionamento: VDI 3866 Parte 1:2000
Rapporto di campionamento: n.292 del 19/03/2021

Parametri	UM	Esiti	Incertezza	Limiti	Inizio e fine prova
Amianto (identificazione qualitativa)				-	
DM 06/09/1994 SO GU n.288 10/12/1994 All.3					
Asbesti	---	non rilevati		-	19/03/21 - 22/03/21
Amianto (analisi quantitativa)				-	
VDI 3866 Parte 2:2001					
Amianto totale	%	<1,0		-	19/03/21 - 22/03/21

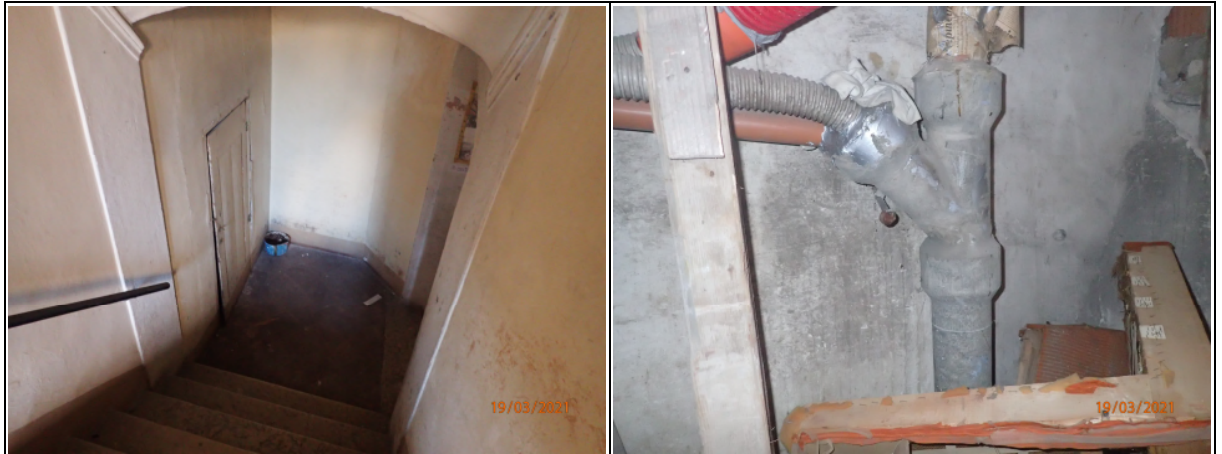
Figura 2.4: cavedio tra primo e secondo piano – canale in fibrocemento

- Nel cavedio tra il primo e il secondo piano, con accesso dalle rampe delle scale, il canale di scarico in fibrocemento **CONTIENE AMIANTO** (rapporto di prova dell'analisi di laboratorio n. 2419/2/21 in allegato).

- Canale in fibrocemento di circa 2 metri nel cavedio tra il primo e il secondo piano.

Identificazione: UNIMI/Avanzini/MCA02 - Canale fibrocemento di scarico
Provenienza: Villa Avanzini - Gargnano (BS)
Data prelievo: 19/03/2021
Data ricevimento: 19/03/2021
Categoria merceologica: Amianto e Fibre Minerali Artificiali
Descrizione del campione: Frammenti di fibrocemento di colore grigio
Imballaggio: Sacchetto PE con chiusura a pressione
Prelevato da: Tecnico SILEA
Procedura di campionamento: VDI 3866 Parte 1:2000
Rapporto di campionamento: n.292 del 19/03/2021

Parametri	UM	Esiti	Incertezza	Limiti	Inizio e fine prova
Amianto (identificazione qualitativa)					
DM 06/09/1994 SO GU n.288 10/12/1994 All.3					
Asbesti	---	rilevati	-	-	19/03/21 - 22/03/21
Crisotilo	---	presente	-	-	19/03/21 - 22/03/21
Amianto (analisi quantitativa)					
VDI 3866 Parte 2:2001					
Amianto totale	%	17,7	-	-	19/03/21 - 22/03/21
Crisotilo	%	17,7	-	-	19/03/21 - 22/03/21

Le bonifiche di amianto dovranno essere eseguite da ditta iscritta alla specifica sezione dell'Albo Nazionale Gestori Ambientali di cui all'art. 212 del Decreto Legislativo 3 aprile 2006 n. 152.

Si ricorda che per le modalità di rimozione farà comunque fede il piano di lavoro della ditta incaricata redatto e presentato all'Organo di vigilanza territorialmente competente, ai sensi dell'art. 256 del D.lgs. 81/2008.

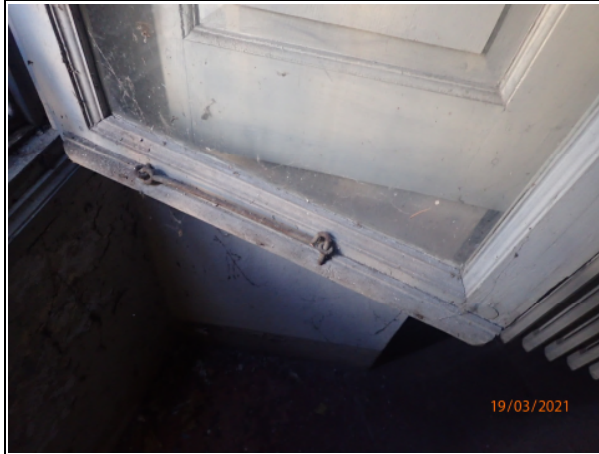
Figura 2.5: tutti i piano – assenza di stucco alle finestre

- Tutte le finestre sono in legno senza stucco per fermare i vetri. Si esclude quindi presenza di amianto.
- Nel sottotetto la tubazione presente e coibentata con cascame. Si esclude presenza di amianto. Nella stessa area è presente un materassino in fibra artificiale vetrosa (FAV) sul piano di calpestio.

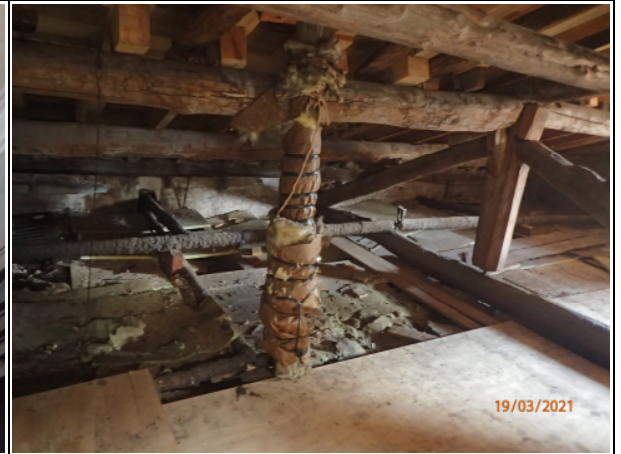
Figura 2.6: piano sottotetto – materassino in FAV

- Materassino sul piano di calpestio del sottotetto.

Le FAV dovranno essere rimosse secondo le linee guida Nazionali del 10/11/2016 - capitolo 10.

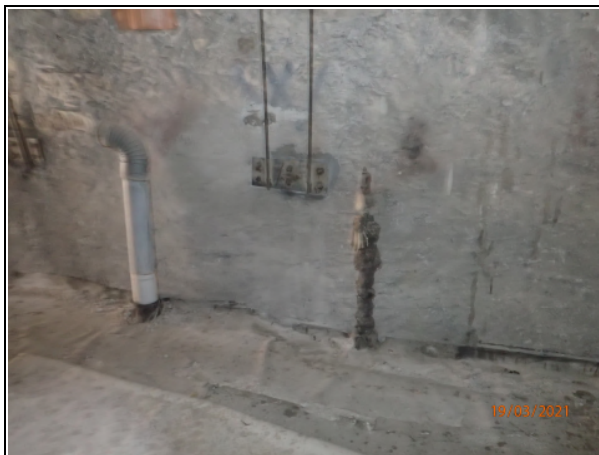
Figura 2.7: piano sottotetto – tubazione coibentata con cascame

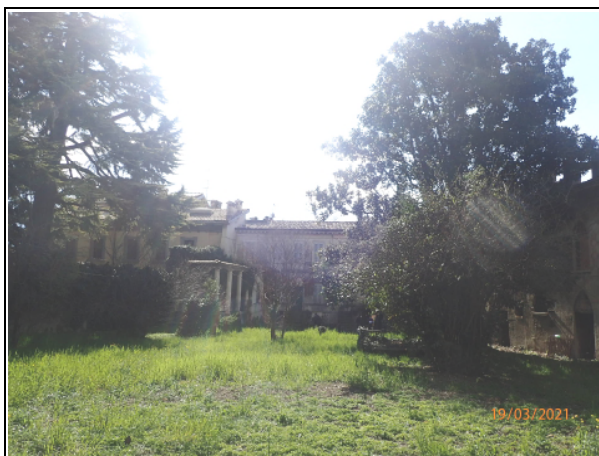
Figura 2.8: coperture in tegole in cotto

- La copertura dell'edificio è realizzata tegole in cotto.
